**SCHEMA PER LA PRESENTAZIONE DELLA RICHIESTA DI AUTORIZZAZIONE
PAESAGGISTICA PER LE OPERE IL CUI IMPATTO PAESAGGISTICO È
VALUTATO MEDIANTE UNA DOCUMENTAZIONE SEMPLIFICATA.**

COMUNE DI RAGUSA – Punta Braccetto

AUTORIZZAZIONE PAESAGGISTICA PER OPERE /O INTERVENTI IL CUI IMPATTO
PAESAGGISTICO È VALUTATO MEDIANTE UNA DOCUMENTAZIONE
SEMPLIFICATA.

Nulla Osta per la pratica di “Manutenzione straordinaria con realizzazione di copertura a tetto”

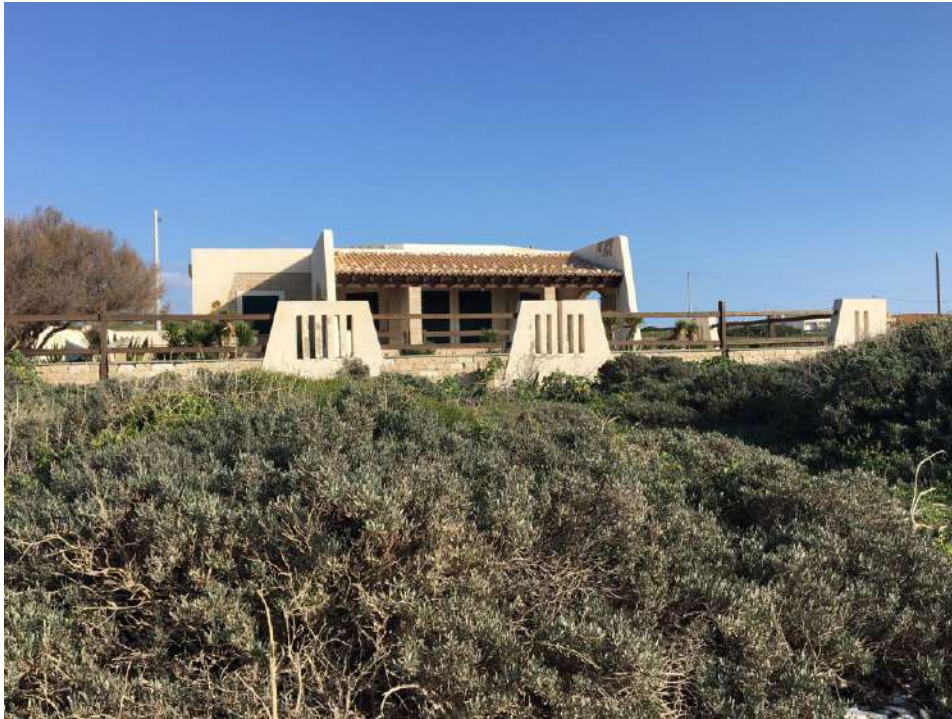
PROSPETTO OVEST – LATO MARE

- modifica a due aperture collocate sul lato ovest, prospiciente il mare.

Le due aperture uguali, collocate nella sala soggiorno-pranzo, saranno modificate per realizzarne una di dimensioni maggiori.

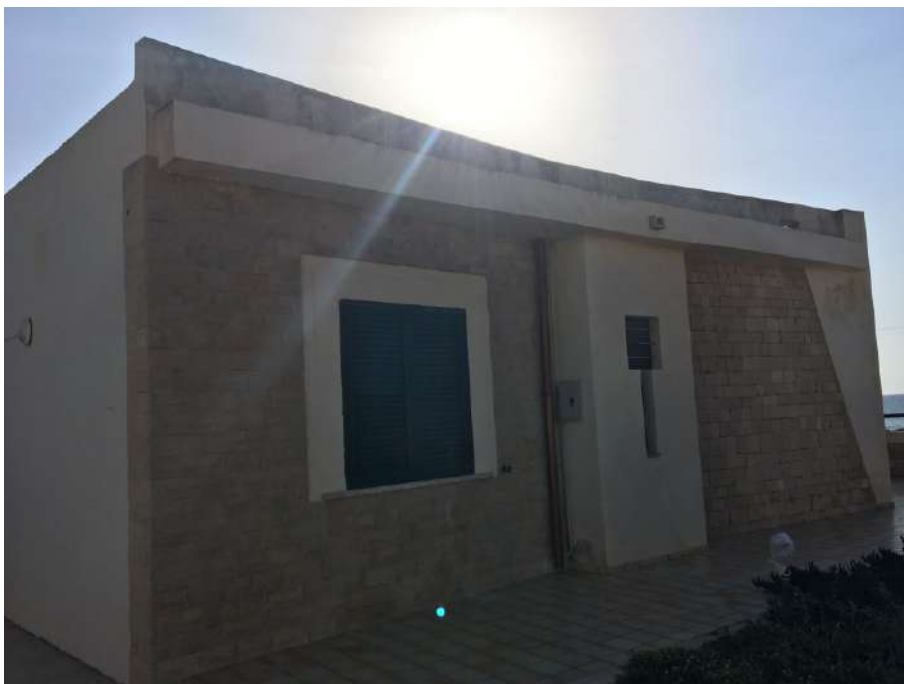
PROSPETTO NORD

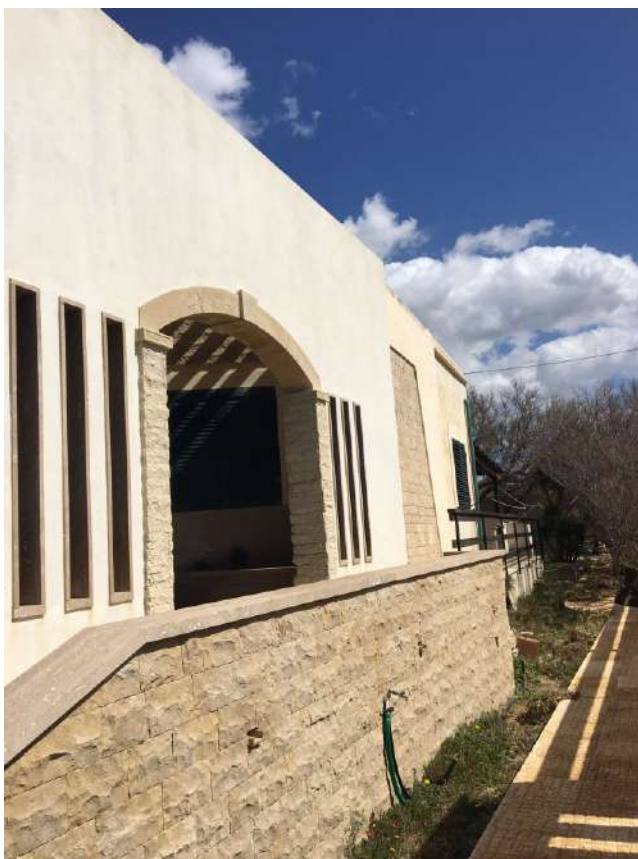
PROSPETTO SUD

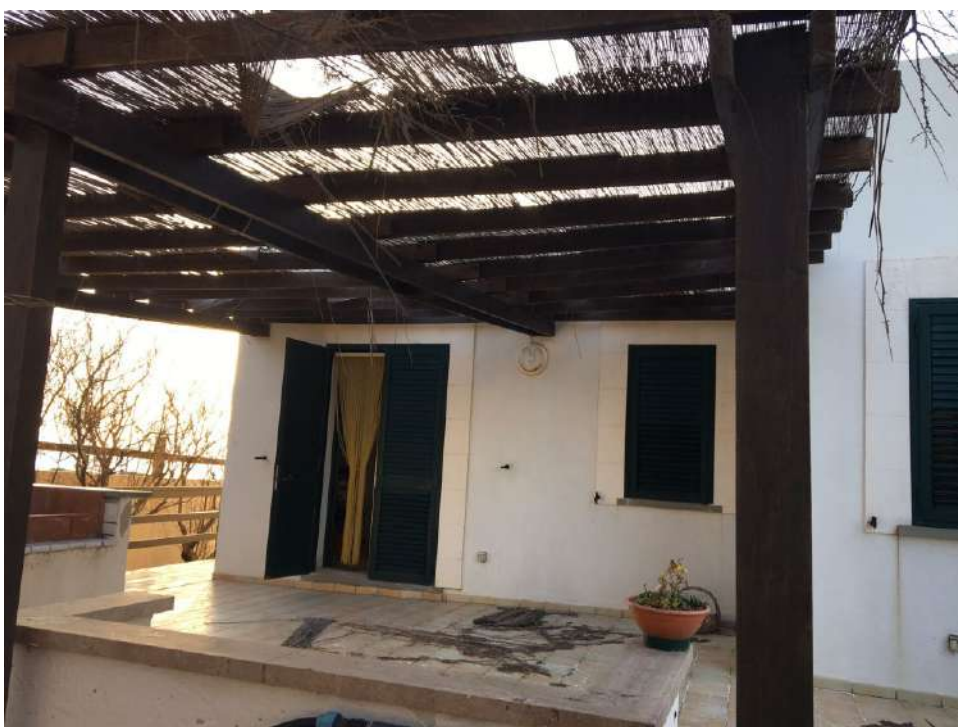
PROSPETTO EST- CUCINA
